# 実際の業務を通してこれまで学習した測量 技術の理解を深めよう！

# 紹介業務：侍塚古墳の調査

令和3年度 上侍塚・下侍塚古墳航空レーザ計測・図化委託業務

令和3年度 上侍塚・下侍塚古墳基準点測量委託業務

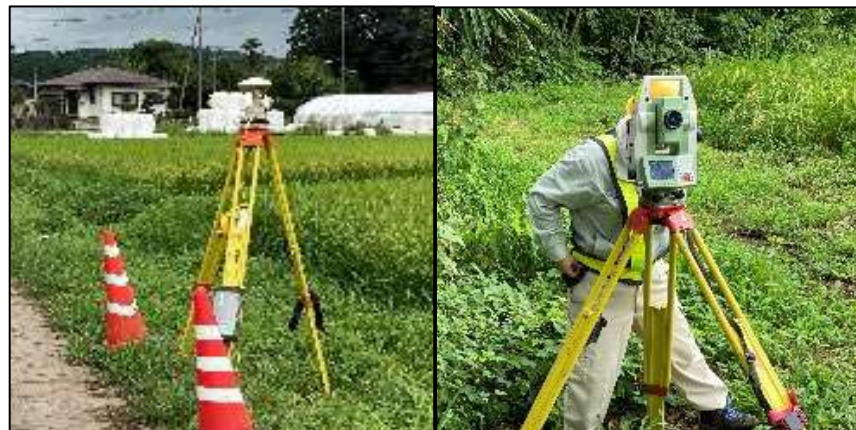
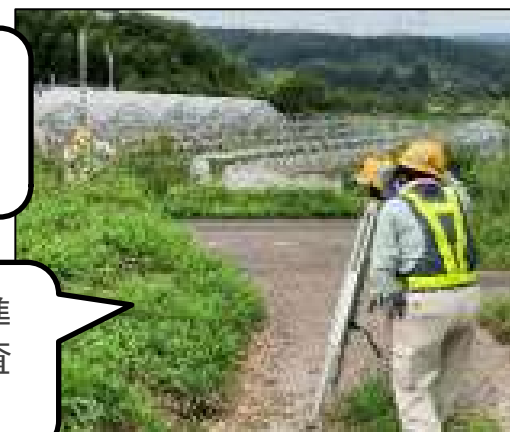
## 業務フロー

① 既存資料を基に協議し  
主軸線と原点の案を作成  
調査杭の座標値を算出

④設置した3級基準  
点を既知点とし調査  
杭の標高値を観測

埋蔵文化財発掘調査のために古墳周辺の基準線を示す調査杭が必要です。  
⇒ 調査杭設置手順の一つとして**基準点測量**を実施しました。

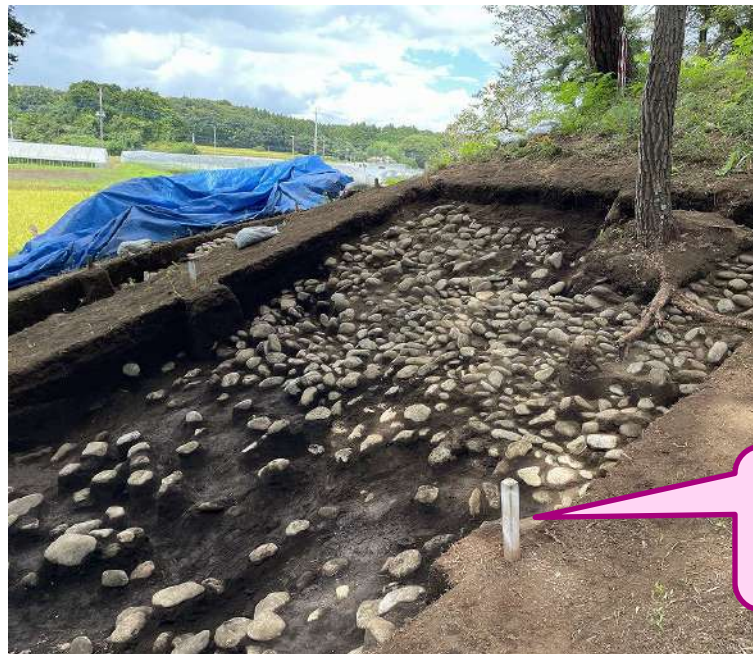
調査杭を基準  
に設置された杭

⇒ 基準点測量成果をもとに調査杭が設置され、  
発掘調査の結果が正確に記録できるようになります。
